RECOMMANDATIONS TECHNIQUES POUR L'UTILISATION DU GRANULOMETRE UFP 3031

Laboratoire Central de Surveillance de la Qualité de l'Air

Morgane DALLE (INERIS)

Mai 2016

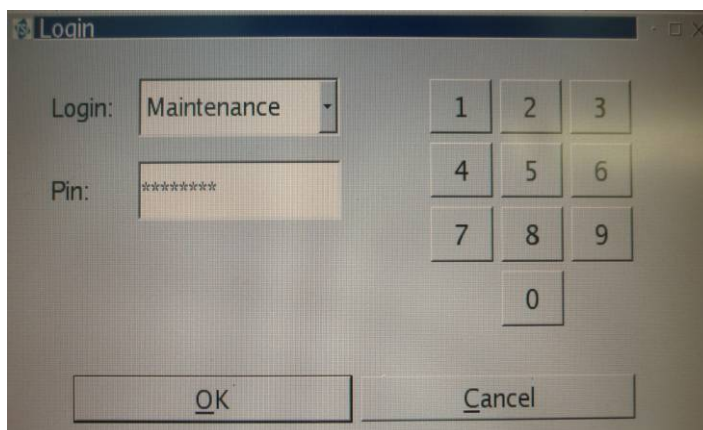
Figure 1 : Menu « Login »

- ✓ Utiliser du tube pour aérosol conducteur noir en silicone, référence 3001788, pour relier la ligne de prélèvement à l'UFP 3031.
 - ➔ Ne pas utiliser le tube transparent tygon livré auparavant avec le kit de maintenance, car celui-ci n'est pas conducteur.
 - ➔ Suite à l'action du GT PUF, les nouveaux kits de maintenance doivent contenir le tube noir en silicone.
- ✓ Prendre une la longueur de ce tube conducteur la plus petite possible, de 10 à 30 cm environ.
- ✓ S'assurer que la ligne de prélèvement ne se trouve pas à proximité d'une climatisation ou d'un courant d'air. Dans le cas contraire, isoler la ligne afin d'éviter toute variation de température.
- ✓ Sélectionner la ligne de prélèvement.
Pour ce faire :
 - 1- Aller dans le menu « LOGIN », sélectionner le login « Maintenance » et taper le code de maintenance : 78952 (Figure1).

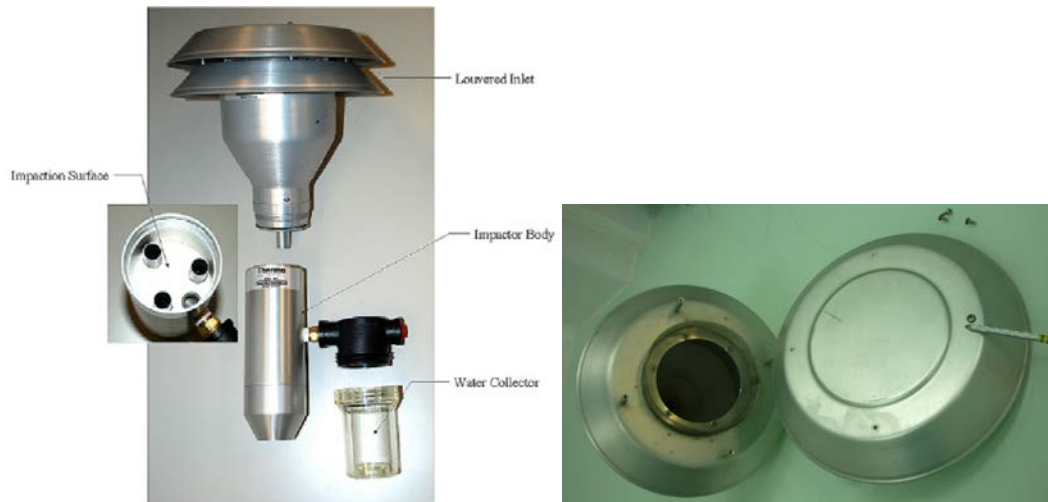
Figure 6 : Démontage de la tête PM 10

La tête se démonte de la manière suivante (Figure 6) :

- On dissocie la partie impaction de la tête en les dévissant.
- On dévisse le collecteur d'eau.
- On dévisse, à l'aide d'un cruciforme, les 4 vis situées au dessus de la tête.

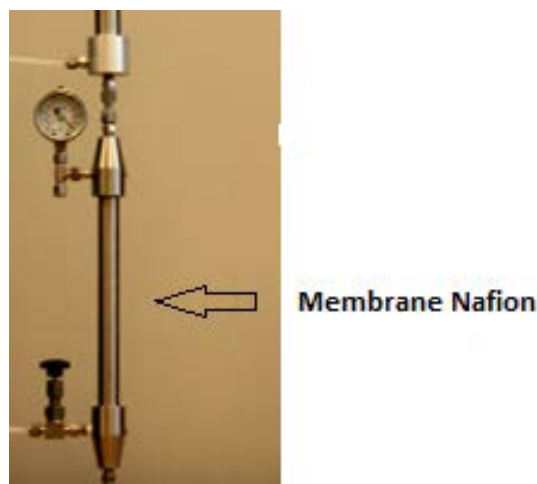
Figure 11 : Membrane Nafion

Le constructeur recommande, dans son manuel d'utilisation, de changer la membrane Nafion (Figure 11) tous les ans.

Compte tenu du coût de cette membrane (environ 2 000 €), le GT PUF a demandé au constructeur d'avoir davantage d'informations concernant les motivations de cette fréquence. En effet, les utilisateurs souhaiteraient, d'une part, connaître l'influence de l'efficacité du séchage sur la mesure, et d'autre part, avoir un indicateur pouvant alerter quand au changement de la membrane. A ce jour, le constructeur n'a pas donné de véritables explications, ni de solutions. Il a simplement indiqué les distributeurs de membranes en France, en Allemagne et au Royaume Unis. Cf Annexe 1.

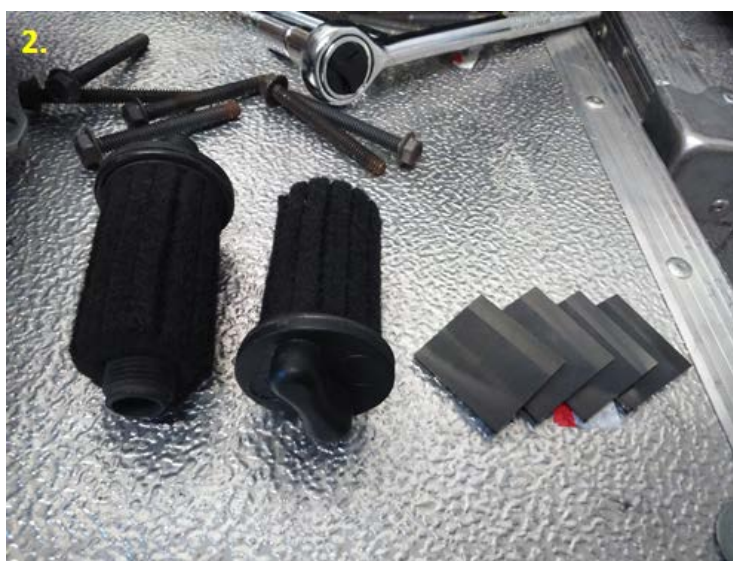
Figure 13 : Filtres et palettes graphites

Il est recommandé de changer les deux filtres (Figure 13) situés en entrée et en sortie d'air tous les deux ans.

Entre temps, Il est possible de les nettoyer à l'air comprimé tout en s'assurant qu'ils ne sont pas déchirés ou percés.

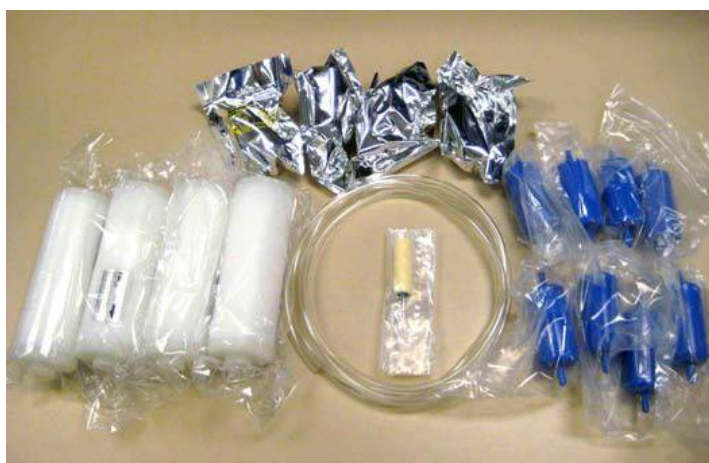
Figure 15 : Kit de maintenance

⇒ Il existe un kit de maintenance (Figure 15), référence 1031588, comprenant l'ensemble des filtres nécessaires à la maintenance annuelle de l'UFP 3031.

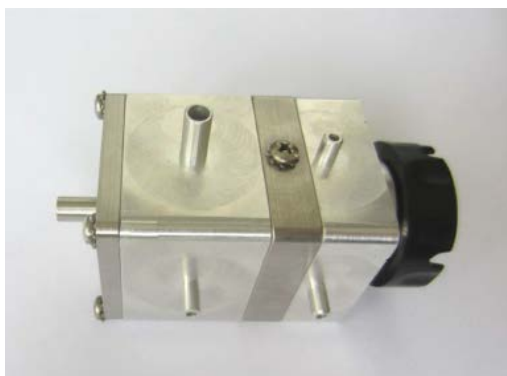
Figure 17 : Nouveau chargeur électrique

Suite au retour d'expérience et à l'intervention du GT PUF, un nouveau chargeur (Figure 17) a été développé par TOPAS afin de pouvoir accéder au nettoyage de l'aiguille corona. En effet, il s'est avéré que cette aiguille pouvait s'encrasser rapidement et entraîner une dérive des performances. Il a donc été jugé nécessaire que ce nettoyage puisse également être réalisé par les techniciens des AASQAs.

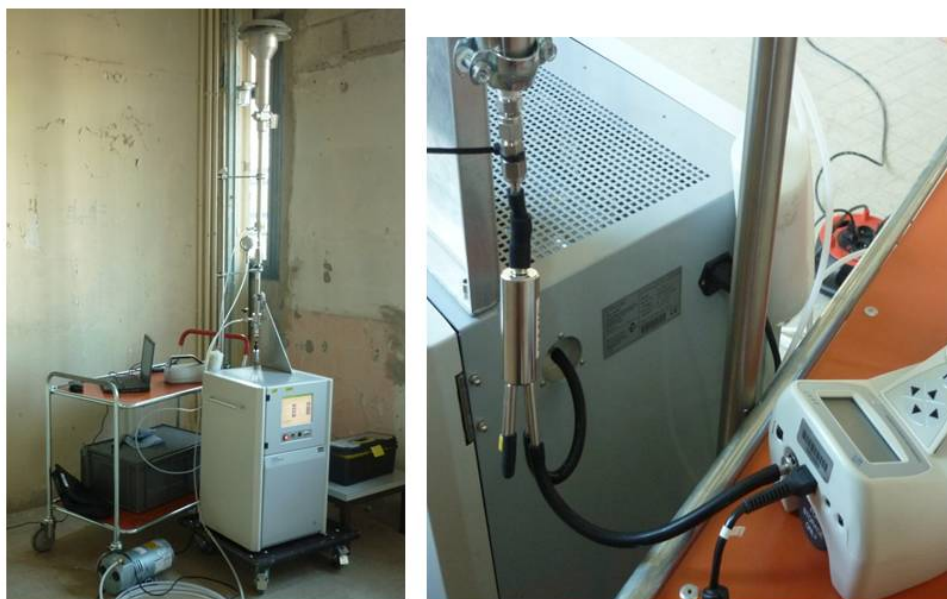
Figure 21 : Photo du montage

La figure ci-dessous présente le montage à réaliser. La ligne de prélèvements est reliée à un flow splitter qui va, d'une part, à l'entrée de l'UFP 3031 et d'autre part, à l'entrée du CNC 3007. Le CNC 3007 est branché à un PC portable qui enregistre le suivi temporel.

Après avoir réglé les différents débits et vérifié le zéro des appareils, on synchronise les appareils et on lance des mesures quart-heure. Dans ce cas particulier, la comparaison s'est effectuée sur une durée de 4h30.

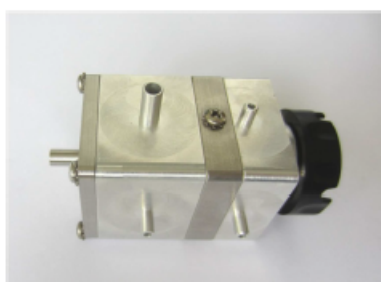
Picture 1: new electric charger

The new Model 3031 from TSI is equipped with an improved version of the internal corona based electrical particle charger that offers increased long time measurement stability. It is working nearly like the old one and need no specific attention by user. The main difference is the removable charger needle.

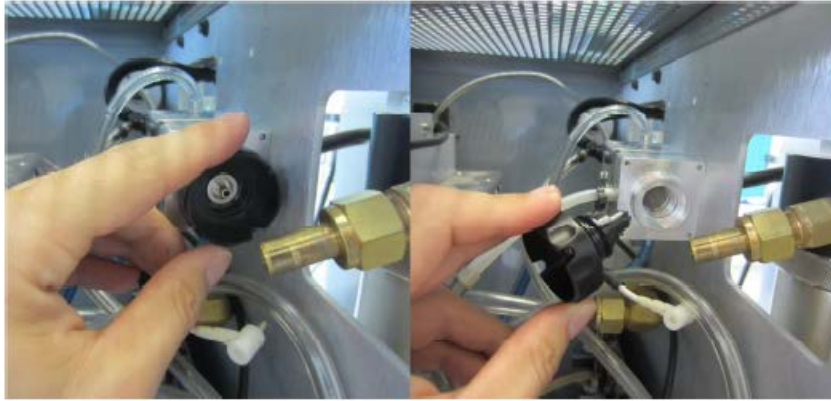
Picture 3: Unscrew the corona needle. The four cavities sideways at the needle can be used with a screw driver to unscrew the needle if it stuck. Take out the needle carefully without hitting walls with the needle tip.

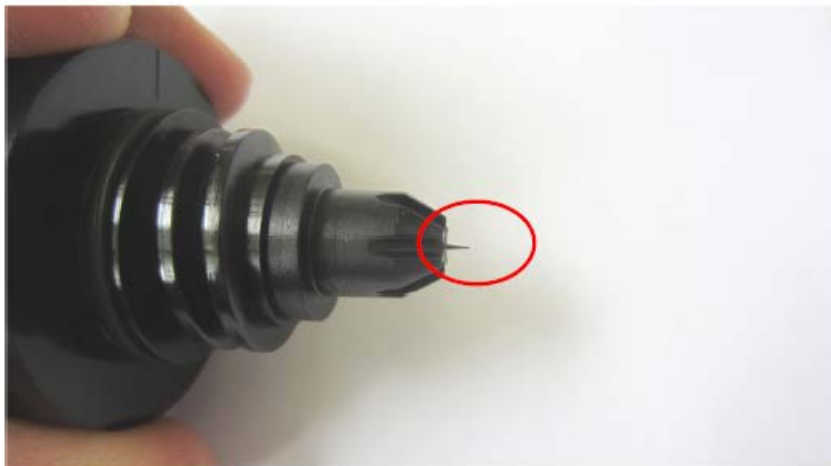
Picture 4: needle tip

The needle tip (picture 4) is very fragile so act carefully. The needle can be cleaned with a soft cloth soaked in alcohol or by holding it head first in an ultrasonic bath of alcohol. After cleaning reassemble the needle. It has to be fully screwed in. Reconnect the high voltage cable and the sheath-air tube. Close the front door and start the instrument.
