Utilisation de microcapteurs

Laboratoire Central de Surveillance de la Qualité de
l'Air

Décembre 2002

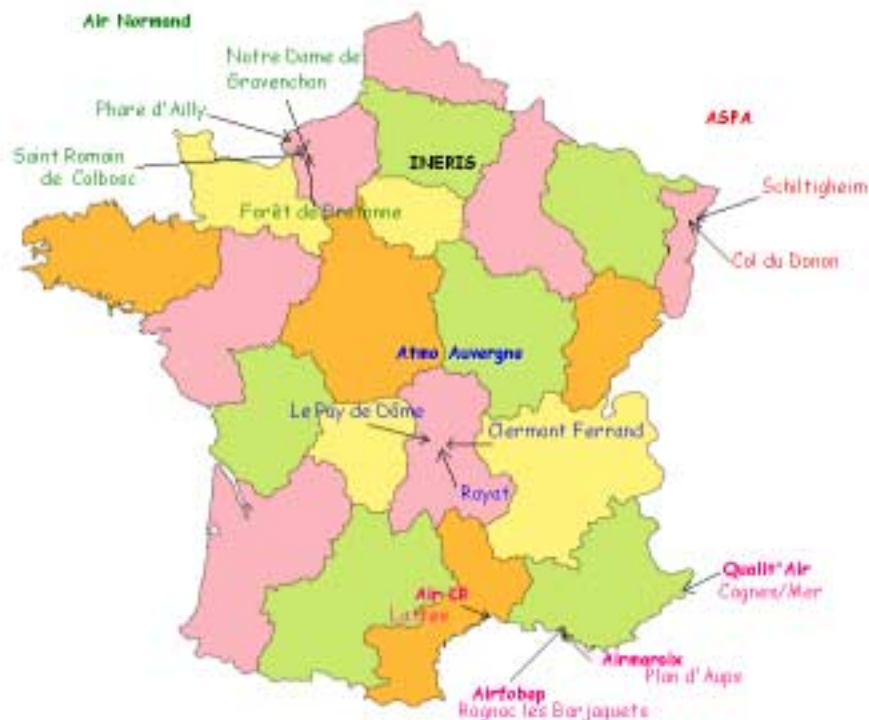
Figure 1 : implantation des différentes stations de la campagne de 2002

Pour les essais sur sites, nous n'avons pas contacté toutes les AASQA, mais seulement celles qui étaient le plus intéressées par la participation à ces essais (qui demandent un certain investissement en temps de leur part), et qui pouvaient mettre à disposition plusieurs sites sur la même région. Nous avons également installé un prototype à l'INERIS. Les différentes stations retenues couvraient à peu près toutes les configurations, à savoir : urbaines, industrielles, rurales, altitude, bord de mer, régions ouest, est, centre et pourtour de la Méditerranée (voir les photos des sites en annexes). Elles sont indiquées sur la Figure 1. Toutes les stations comportaient un analyseur d'ozone afin de servir de référence au signal du microcapteur.

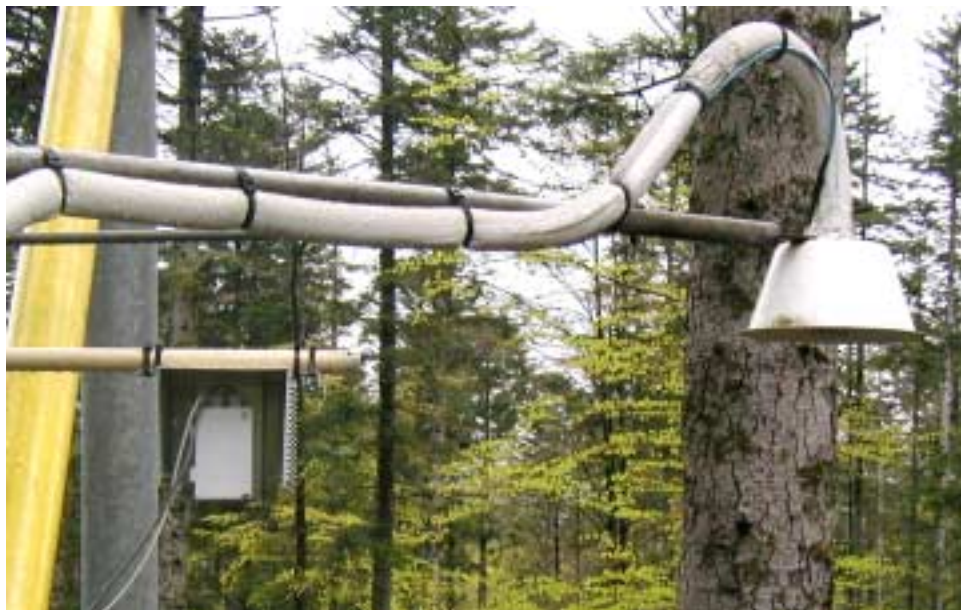
Photo 1 : installation sur la tour du Donon (ASPA)

Les photos 1 à 3 donnent quelques exemples d'implantation sur les stations : sur la tour du Donon (voir Photo 1), il a fallu installer une canne supplémentaire pour que le microcapteur soit au plus près de la prise d'air du premier étage (l'analyseur d'ozone analyse de quart d'heure en quart d'heure, l'ozone à chacun des 4 niveaux de la tour).

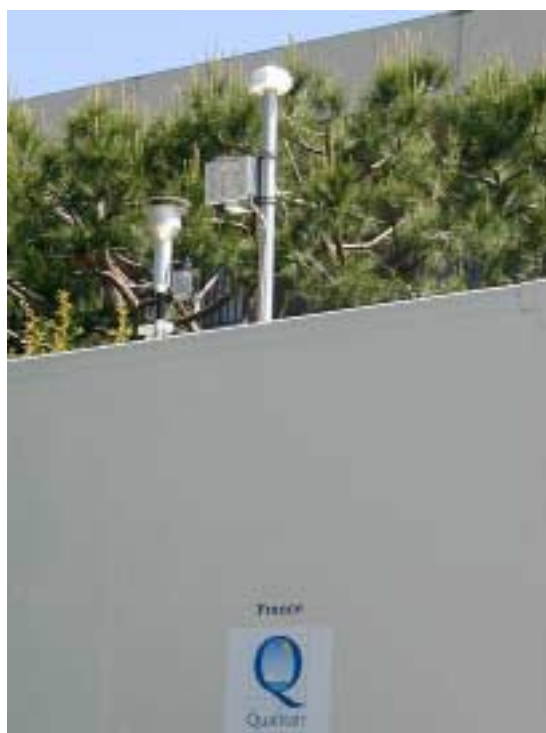
Photo 2 : installation à Cagnes sur Mer (Qualitair 06)

A Cagnes sur mer (Qualitair 06) : voir Photo 2, nous avons pu installer l'abri directement sur la canne de prélèvement, et l'ouverture de l'abri est orientée vers le nord, ce qui est le plus favorable. Nous n'avons pas eu sur tous les sites une installation aussi adaptée.

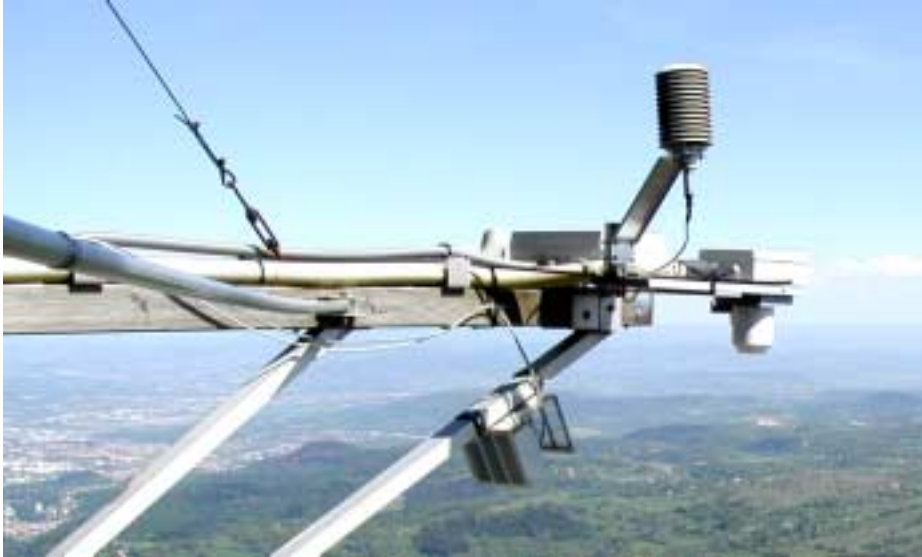
Photo 3 : installation au Puy de Dôme (ATMO AUVERGNE)

Au Puy de Dôme (Photo 3), nous n'avons pas pu installer l'abri sur la canne horizontale qui supporte déjà divers capteurs. Il a également été difficile de passer les câbles par une ouverture. C'est l'endroit où l'installation a été la plus délicate, et également le seul site où le boîtier ne soit pas horizontal, mais installé légèrement en biais, ce qui peut expliquer certains comportements du capteur.

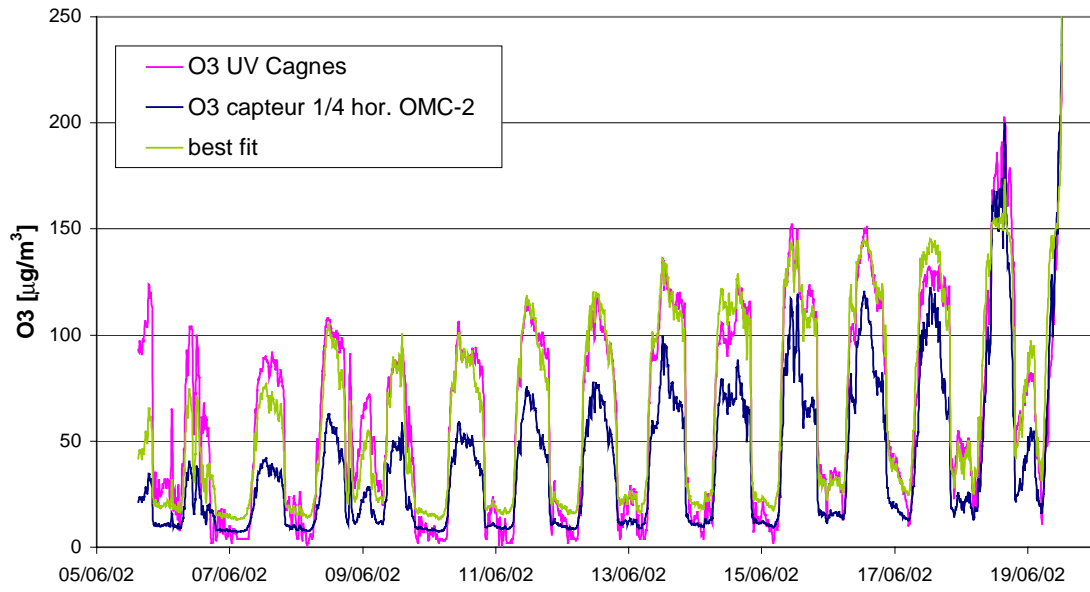
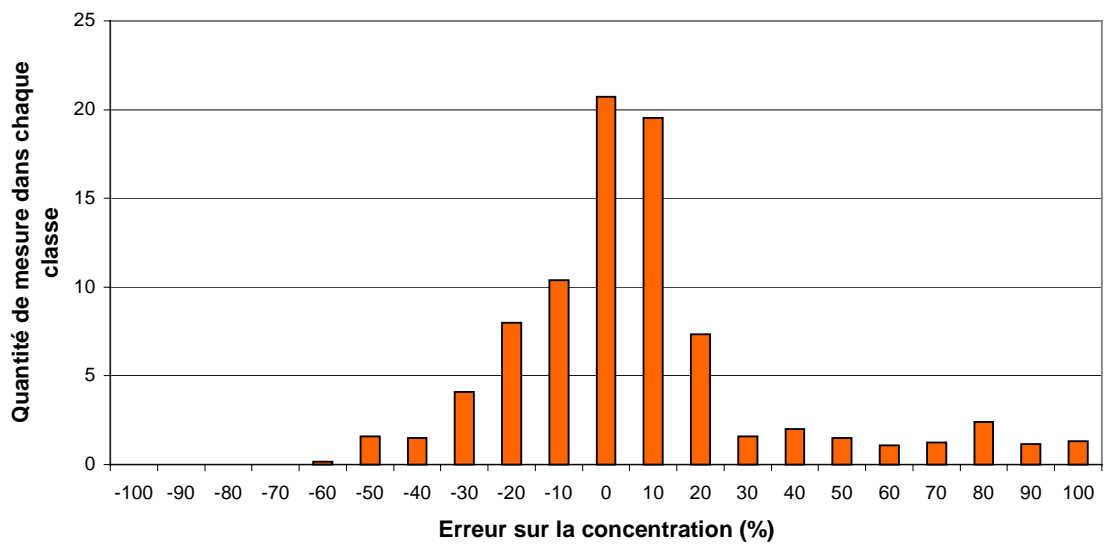
Les figures ci-dessous correspondent à la 1^{ère} période d'installation du module 10 sur le site ; les valeurs sont nettement inférieures à celles de l'analyseur ; après « un best fit », les valeurs se recalent bien sur celles de l'analyseur à l'exception du dernier pic ; sur toute la période 72 % des valeurs sont comprises dans les 30 % d'erreur. Sans prendre en compte les valeurs des deux premiers jours correspondant au préchauffage du microcapteur, 75 % des valeurs sont comprises dans les 30 % d'erreur.

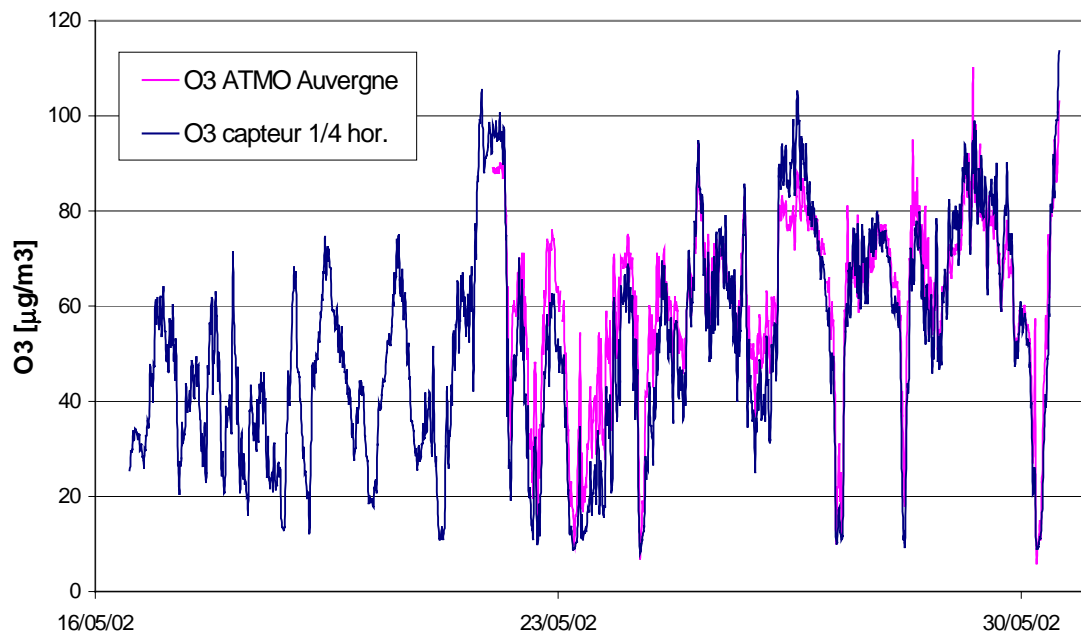
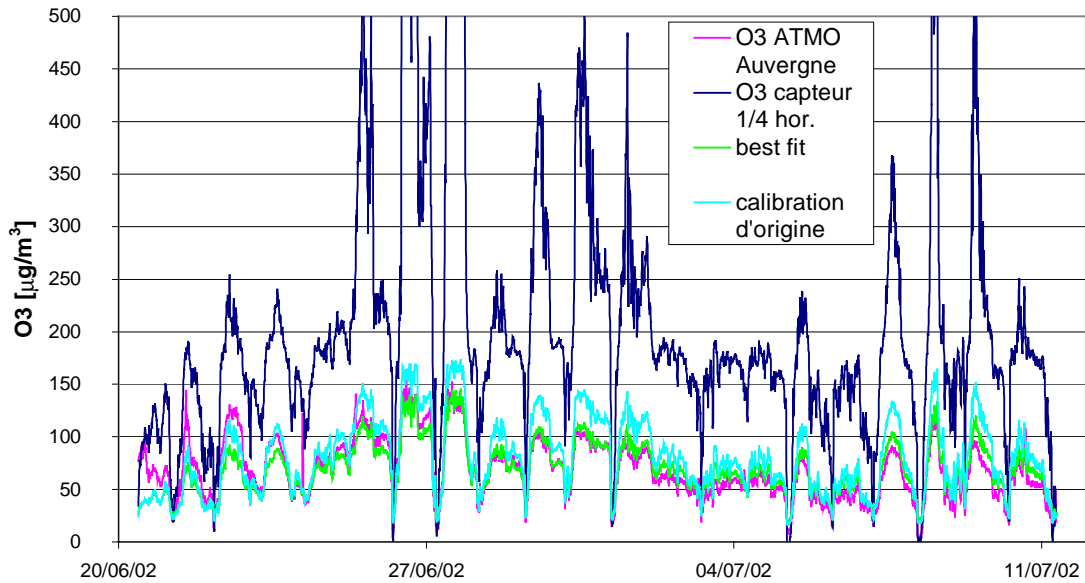
Les figures ci-dessous correspondent aux deux premières périodes d'installation de ce module sur ce site, séparées par une calibration réalisée à l'INERIS. Sur la 1^{ère} période les variations du capteur suivent bien celles de l'analyseur, et 70 % des valeurs sont mesurées à 30 % d'erreur. En revanche sur la seconde période, les concentrations indiquées par le capteur sont très nettement au-dessus de celles de l'analyseur. En faisant un « best-fit » ou en reprenant les coefficients de la calibration d'origine réalisée par MiCS, on arrive néanmoins à recalibrer ces valeurs sur celles de l'analyseur, avec 93 % des valeurs mesurées à 30 % d'erreur. On met en évidence, là encore, l'importance de la calibration, et en particulier le fait qu'elle doit être réalisée sur un capteur stabilisé, donc après au moins 24 heures de pré-chauffage.
